# FIU Footbridge Collapse Miami

*Vladimír Budinský SSK  
theory, analysis*

OBR. 1 PLÁNOVANÝ STAV

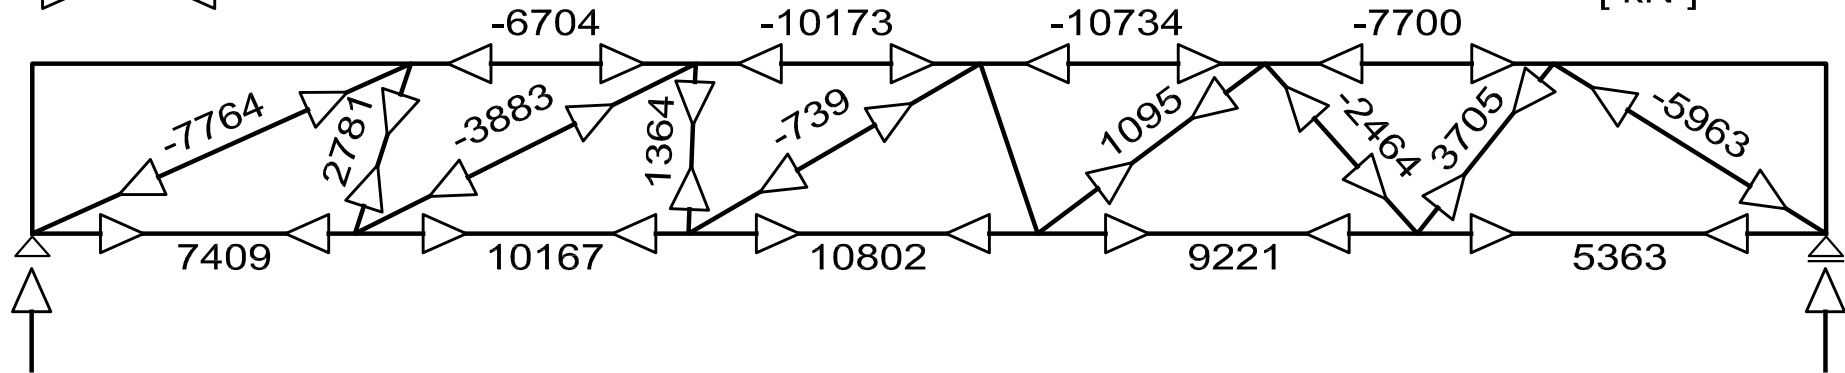
STAV PRED KOLAPSO M

- bez predpätia :  $N = -5963$  kN      → nevyhovuje vzperná únosnosť – vybočenie z roviny väzníka
- jedna tyč predpätá :  $N = -5963 - 1245 = -7208$  kN     $M = 1245 \cdot 0,1905 \text{m} = 237$  kNm → vyhovuje pri stabilizujúcom účinku predpätia
- obidve tyče predpäté + chodci :  $N = -5963 \cdot 1,25\% - 2 \cdot 1245 \text{ kN} = -9943$  kN → vyhovuje pri stabilizujúcom účinku predpätia  
napätie v betóne  $\sigma_c = -9943 / 0,323 \text{m}^2 = 30783 \text{ kN/m}^2 < 36000 = 0,6 \cdot 60000 = f_{ck}$

Ako z výpočtov vyplýva, zlyhanie jednej z dvoch predpätých tyčí nemá deštruktívny vplyv na prierez ani pri vzniknutej excentricite, a ani pri plnom predpätí a plánovanom zaťažení nie je prekročené prípustné napätie v betóne. Nebezpečný by bol len prierez bez predpätia (čo nebolo plánované), či už pri zavážaní (čistý ťah), alebo v konečnej polohe (vzper), a to pre nedostatočné vystuženie betonárskou výstužou.

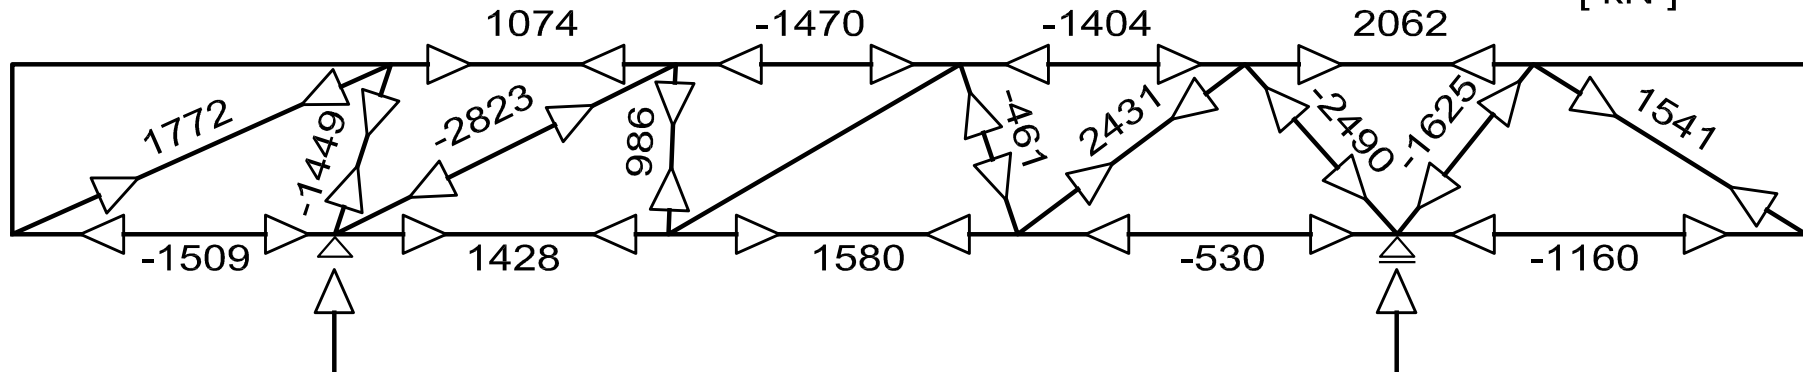
MONTÁŽNY STAV PRI ZAVÁŽANÍ

- bez predpätia :  $N = +1541$  kN      únosnosť betonárskej ocele v ťahu  $N_{ts} = 8 \cdot 3,8 \text{cm}^2 \cdot 50 / 1,15 \text{kN/m}^2 = 1321$  kN → nevyhovuje
- jedna tyč predpätá :  $N = +1541 - 1245 = +296$  kN     $M = 1245 \cdot 0,1905 \text{m} = 237$  kNm → vyhovuje – pozri **prílohu č. 2**
- obidve tyče predpäté :  $N = +1541 - 2 \cdot 1245 \text{ kN} = -949$  kN → vyhovuje    *Poznámka : plánovaná sila od jednej predpätej tyče je -1245 kN*
