FIU Footbridge Collapse Miami

*static
behavior*

*Vladimír Budinský SSK
theory, analysis*

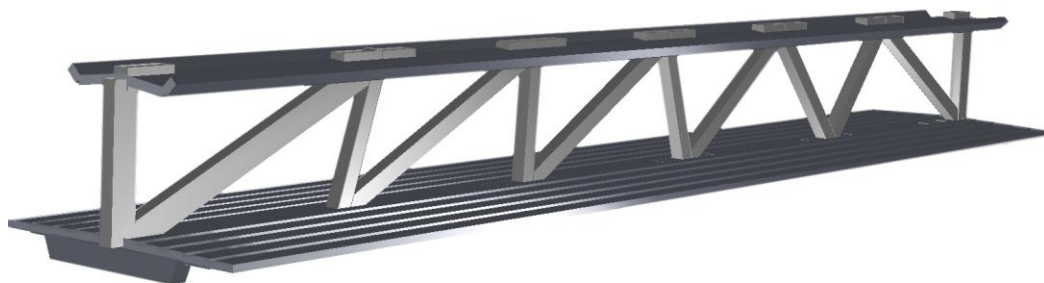
Výpočtový model hlavného nosníka mosta FEM

Za účelom zjednodušeného výpočtu bol zostrojený dosko–stenový priestorový model hlavného nosníka doplnený jednorozmernými prútmi, ktorý bol zaťažený len vlastnou tiažou, ktorá bola rozhodujúcim zaťažením v čase kolapsu. Číslovanie diagonál a zvislíc, ako aj výsledky rozhodujúcich vnútorných osových síl na dvoch montážnych stavoch sú v **prílohe č. 1**. Hodnoty v hornej a dolnej pásnici sú extrapolované z doskových síl. K lokálnemu výpočtu napätia je nutné pridať napätia od predpínacích síl.

Tu však prichádzame k záľudnostiam konštrukčného návrhu. Pokiaľ je väzník umiestnený na určenom mieste, ako bol v čase kolapsu, ako prvok má vonkajšiu (takmer) statickú určitosť. Ale vnútorne sa správajú tuho upnuté diagonály ako staticky neurčité. To má vplyv na vnútornú napätosť jednotlivých prvkov, prútov ako aj dosiek pri predpínaní. Pokiaľ pri osových silách činí vplyv predpätia prúta na ostatné (hlavne susedné) prúty cca do 2%, pri momentoch to môže vyskočiť až do 30%. Avšak momenty diagonál a zvislíc nie sú rozhodujúcim namáhaním, treba však prihliadnuť na tieto vplyvy zvýšenou duktilitou prierezu zväčšením stupňa vystuženia betonárskou výstužou. Veľkým počtom predpínacích miest a zmenou statického systému počas výstavby vzniká takmer nekonečné množstvo kombinácií. To kladie veľké nároky na výpočty, projektovú prípravu, postupy predpínania a kontrolu počas výstavby.

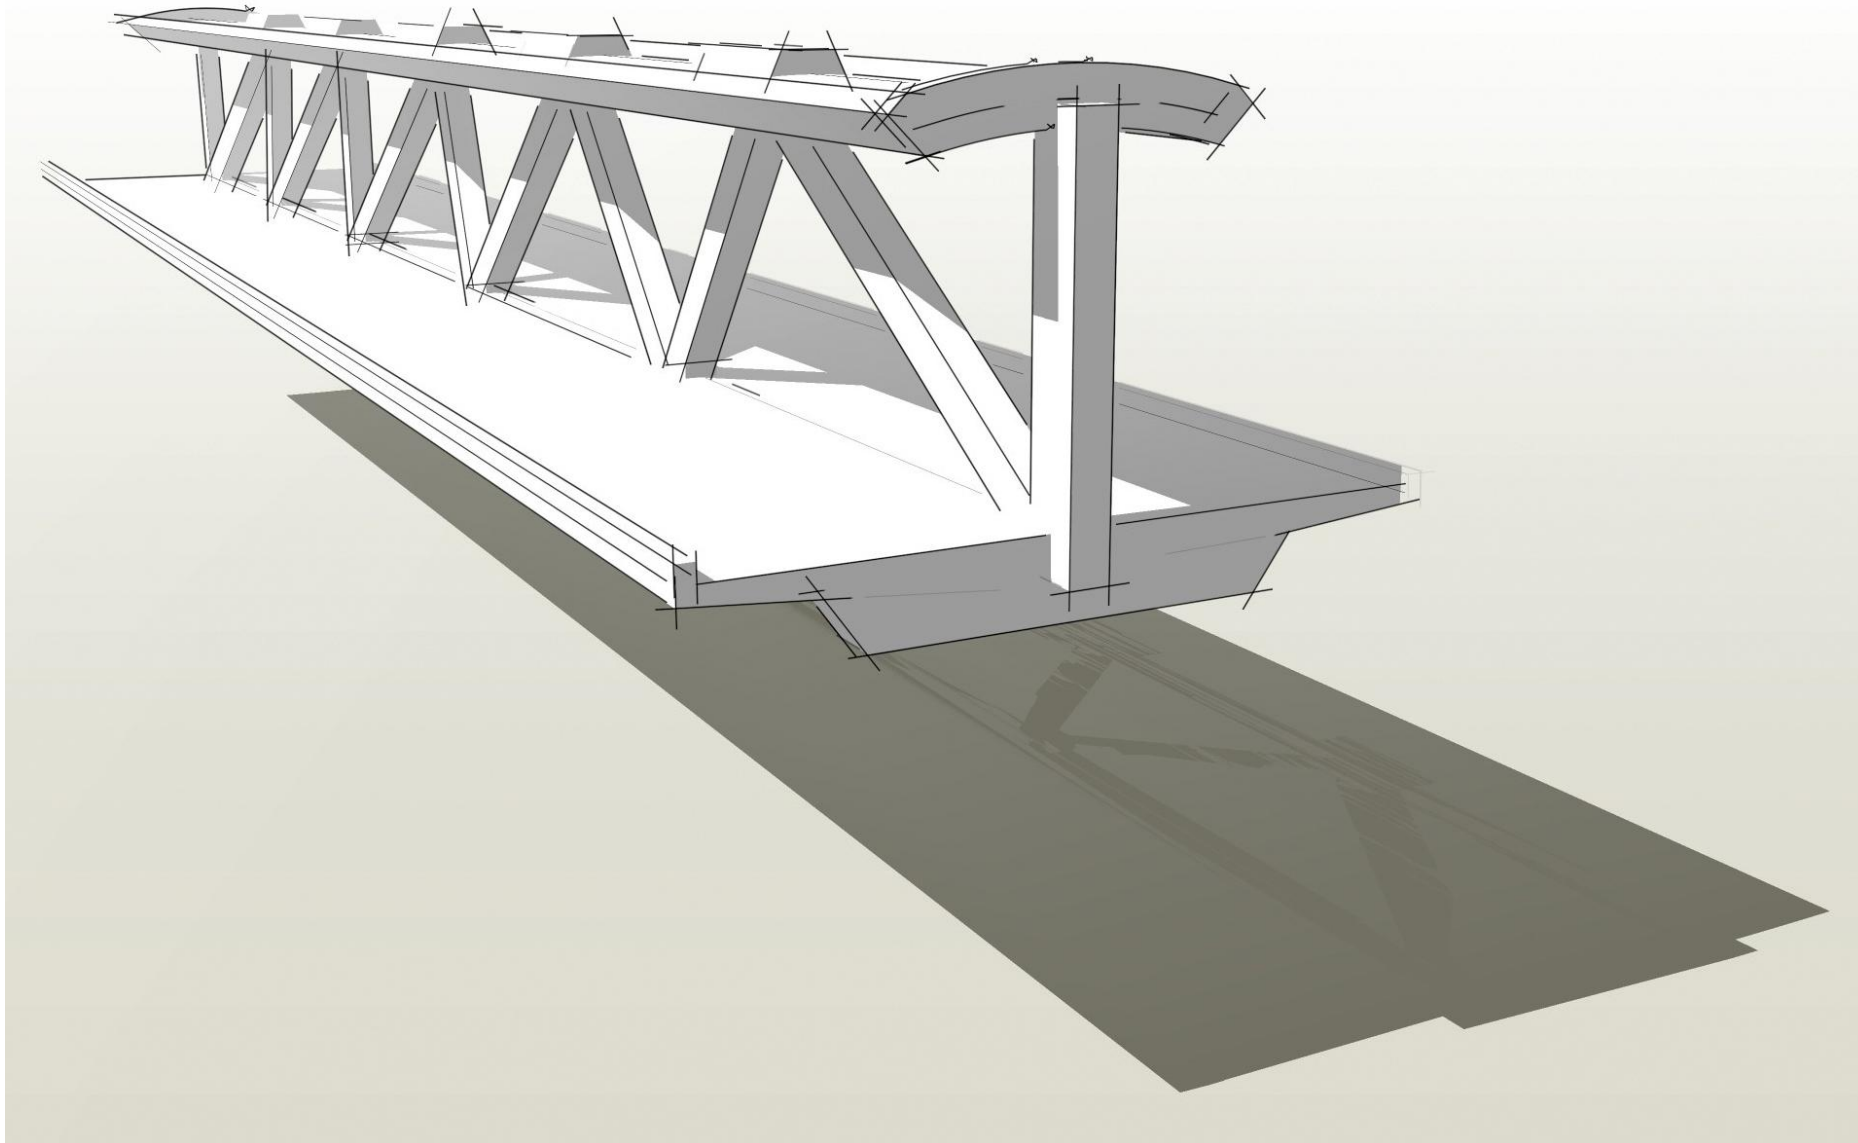
Vzniknutej tragickej situácii neprospera zrejme ani zmena zadania v „poslednej chvíli“, keď projektanti museli posúvať hlavný pylón o 11 stôp, čím sa zmenil aj rozpon hlavného väzníka, a výpočty a výkresy sa museli vypracovať odznova, čím sa projektant určite dostal do časovej a možno aj finančnej tiesne. Jednu z hlavných, na prvý pohľad banálnych príčin zlyhania konštrukcie osobne považujem umiestnenie odvodňovacieho žľabu v priestore spodnej pásnice väzníka. Tým vznikol stiesnený priestor s prevystužením priamo v oblasti kotevných platní predpätých tyčí.

Ďalej (presne v zmysle príslovia *Po bitke je každý generál*) by som v projektovej fáze urobil tieto opatrenia :

- spodný pás väzníka by som riešil rovnako ako horný pás so zosilnenými miestami v mieste styčníc, resp. zväčšením výšky celého pásu
- nedoporučoval by som dopĺňanie prútov (hlavne nie nad živou dopravou) a výpočet by som sa snažil viesť s dopredu daným predpätím
- rozhodne by som zvýšil stupeň vystuženia betonárskou výstužou (pri zavážaní môžu vzniknúť neplánované dynamické rázy a poškodiť konštrukciu)
- zameral by som sa na dôkladné dodržanie a kontrolu kotevných dĺžok betonárskej výstuže (možno aj s rezervou)

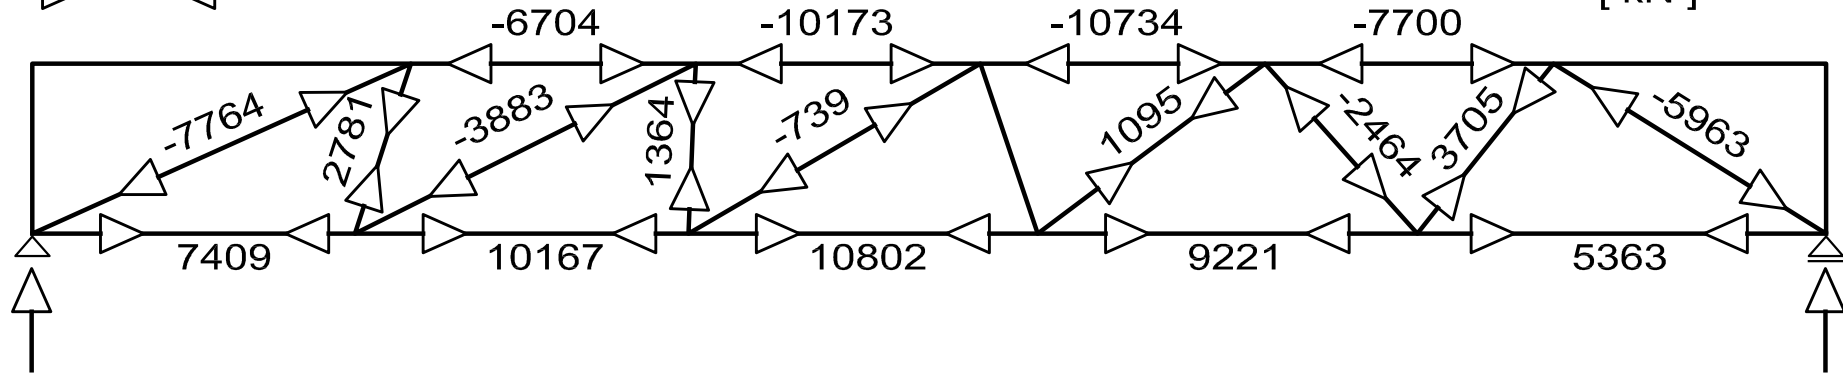
STAV PRED KOLAPSO M

Montážny stav uloženia na prahy :

- bez predpätia : $N = -5963$ kN → nevyhovuje vzperná únosnosť – vybočenie z roviny väzníka
- jedna tyč predpätá : $N = -5963 - 1245 = -7208$ kN $M = 1245 \cdot 0,1905 \text{m} = 237$ kNm → vyhovuje pri stabilizujúcom účinku predpätia
- obidve tyče predpäté + chodci : $N = -5963 \cdot 1,25\% - 2 \cdot 1245 \text{ kN} = -9943$ kN → vyhovuje pri stabilizujúcom účinku predpätia
napätie v betóne $\sigma_c = -9943 / 0,323 \text{m}^2 = 30783 \text{ kN/m}^2 < 36000 = 0,6 \cdot 60000 = f_{ck}$

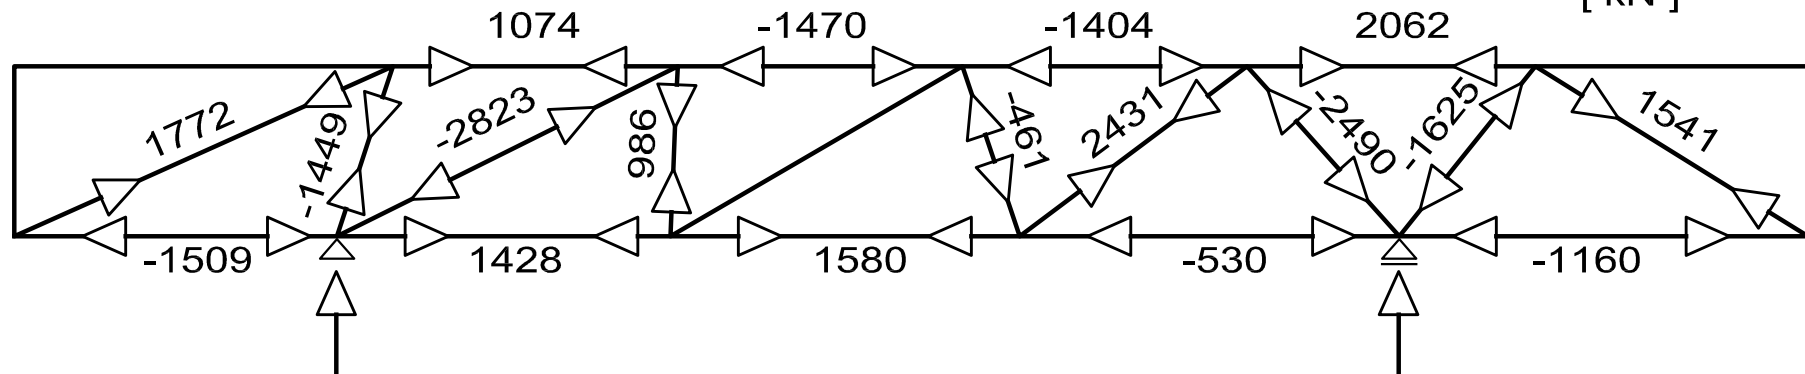
MONTÁŽNY STAV PRI ZAVÁŽANÍ

Montážny stav zavážania väzníka na podvalníkoch :

- bez predpätia : $N = +1541$ kN únosnosť betonárskej ocele v ťahu $N_{ts} = 8 \cdot 3,8 \text{cm}^2 \cdot 50 / 1,15 \text{kN/m}^2 = 1321$ kN → nevyhovuje
- jedna tyč predpätá : $N = +1541 - 1245 = +296$ kN $M = 1245 \cdot 0,1905 \text{m} = 237$ kNm → vyhovuje – pozri **prílohu č. 2**
- obidve tyče predpäté : $N = +1541 - 2 \cdot 1245 \text{ kN} = -949$ kN → vyhovuje *Poznámka : plánovaná sila od jednej predpätej tyče je -1245 kN*

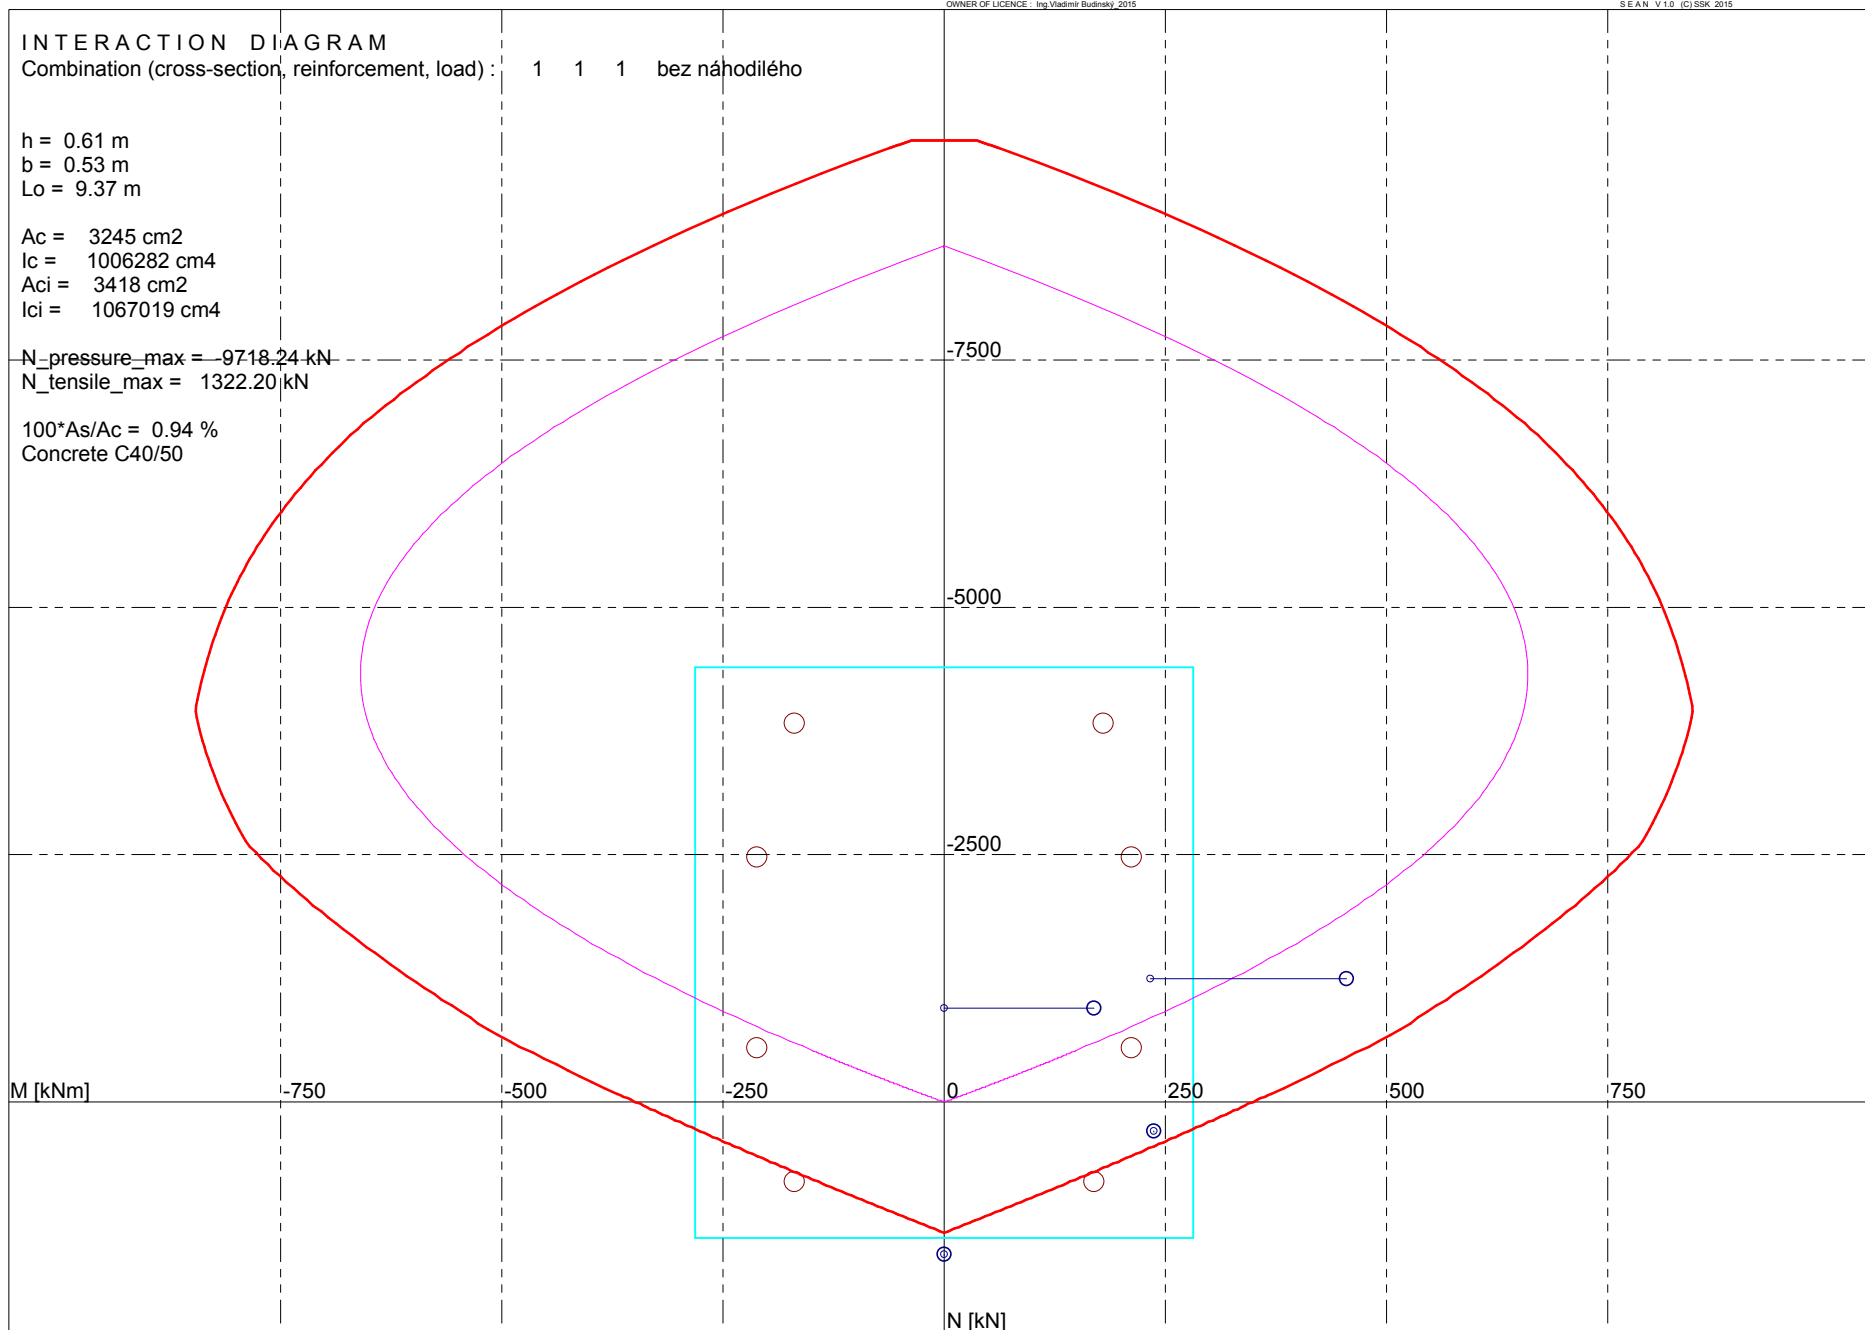
INTERACTION DIAGRAM

Ako z výpočtov vyplýva, zlyhanie jednej z dvoch predpätých tyčí nemá deštruktívny vplyv na prierez ani pri vzniknutej excentricite, a ani pri plnom predpätí a plánovanom zaťažení nie je prekročené prípustné napätie v betóne. Nebezpečný by bol len prierez bez predpätia (čo nebolo plánované), či už pri zavážaní (čistý ťah), alebo v konečnej polohe (vzper), a to pre nedostatočné vystuženie betonárskou výstužou.

N (kN)	M (kNm)	Mbuckl. (kNm)	Mr (kNm)	x_Mr (m)	result	name
-1245.00	233.00	455.01	603.13	0.15	O.K.	vnesenie 1. tyče
1541.00	0.00	0.00	0.00	0.00	failure!	montáž bez tyčí
296.00	237.00	237.00	276.67	0.06	O.K.	montáž - jedna tyč
-949.00	0.00	169.23	552.26	0.14	O.K.	montáž - 2 tyče
