# FIU Footbridge Collapse Miami

*Vladimír Budinský SSK  
theory, analysis*

OBR. 1 PLÁNOVANÝ STAV

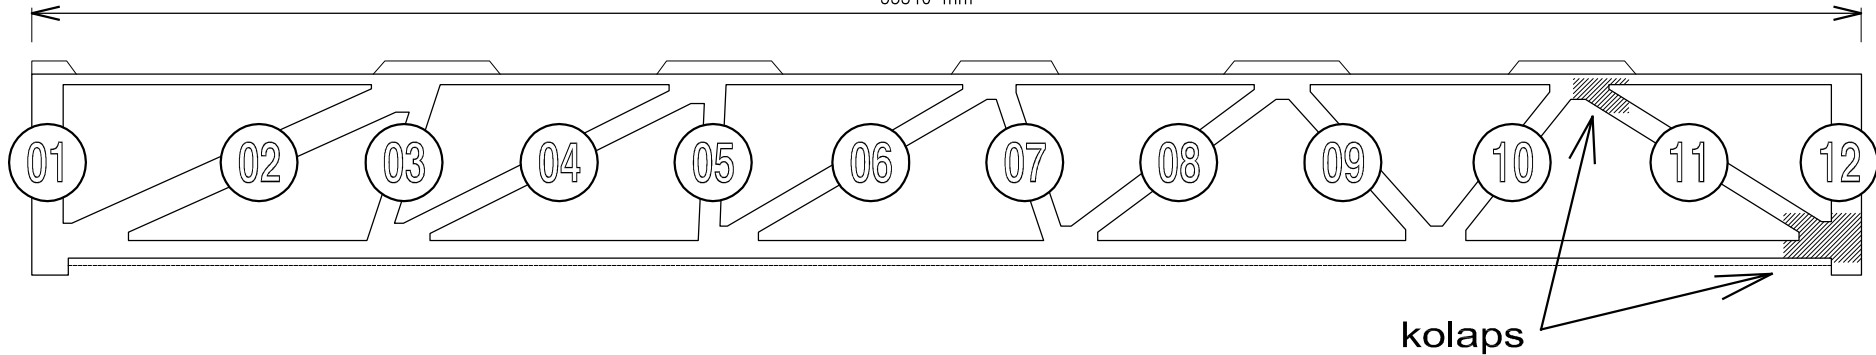
# PRÍLOHA č. 1

15. marca 2018 o 13:47 povolil severný koniec (pri mieste budúceho stredového piliera) hlavného nosníka, ktorý sa vzápätí zrútil na autostrádu, plnú áut. Zahynulo 6 osôb, včítane jedného pracovníka stavby.

Bezprostredným impulzom pre zrútenie boli predpínacie práce na spodnej predpätej tyči v diagonále č. 11, avšak príčiny zrútenia sú komplexnejšieho charakteru a sú predmetom vyšetrovania.

kolaps
