FIU Footbridge Collapse Miami

*static
behavior*

*Vladimír Budinský SSK
theory, analysis*

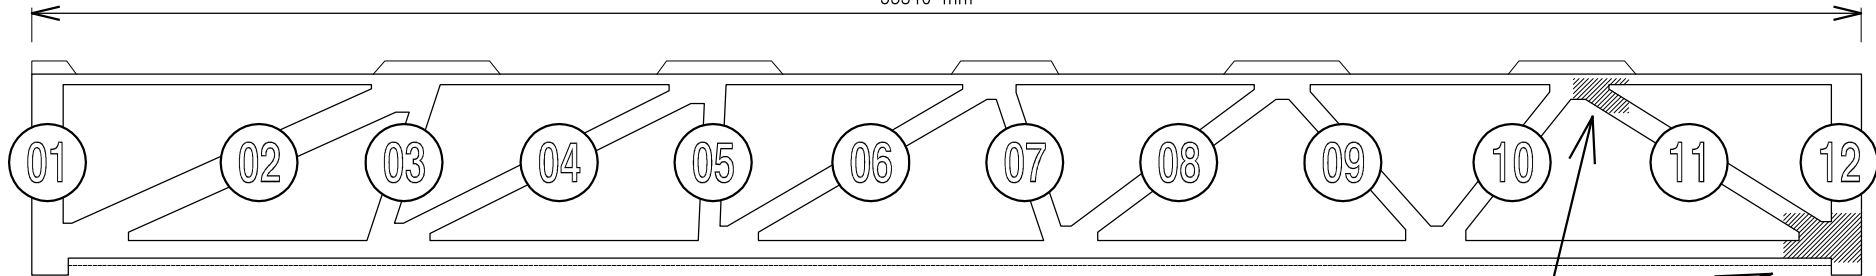
PRÍLOHA č. 1

kolaps

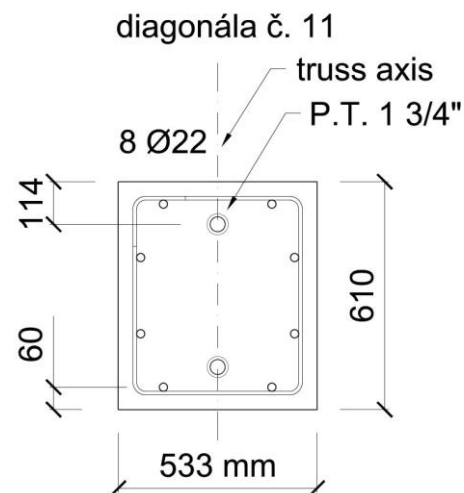
CONCRETE REINFORCEMENT

N (kN)	M (kNm)	Mbuckl. (kNm)	Mr (kNm)	x_Mr (m)	result	name
-1245.00	233.00	455.01	603.13	0.15	O.K.	vnesenie 1. tyče
1541.00	0.00	0.00	0.00	0.00	failure!	montáž bez tyčí
296.00	237.00	237.00	276.67	0.06	O.K.	montáž - jedna tyč
-949.00	0.00	169.23	552.26	0.14	O.K.	montáž - 2 tyče
